FILE:	SCALA: 1:10.000	A CURA DI Dott. ssa Caterina Melandri
DATA: Marzo 2016	ALLEGATO: 1

ARETHUSA
 GEOLOGIA AMBIENTE TERRITORIO E SICUREZZA

SITI OGGETTO DI CARATTERIZZAZIONE / BONIFICATI

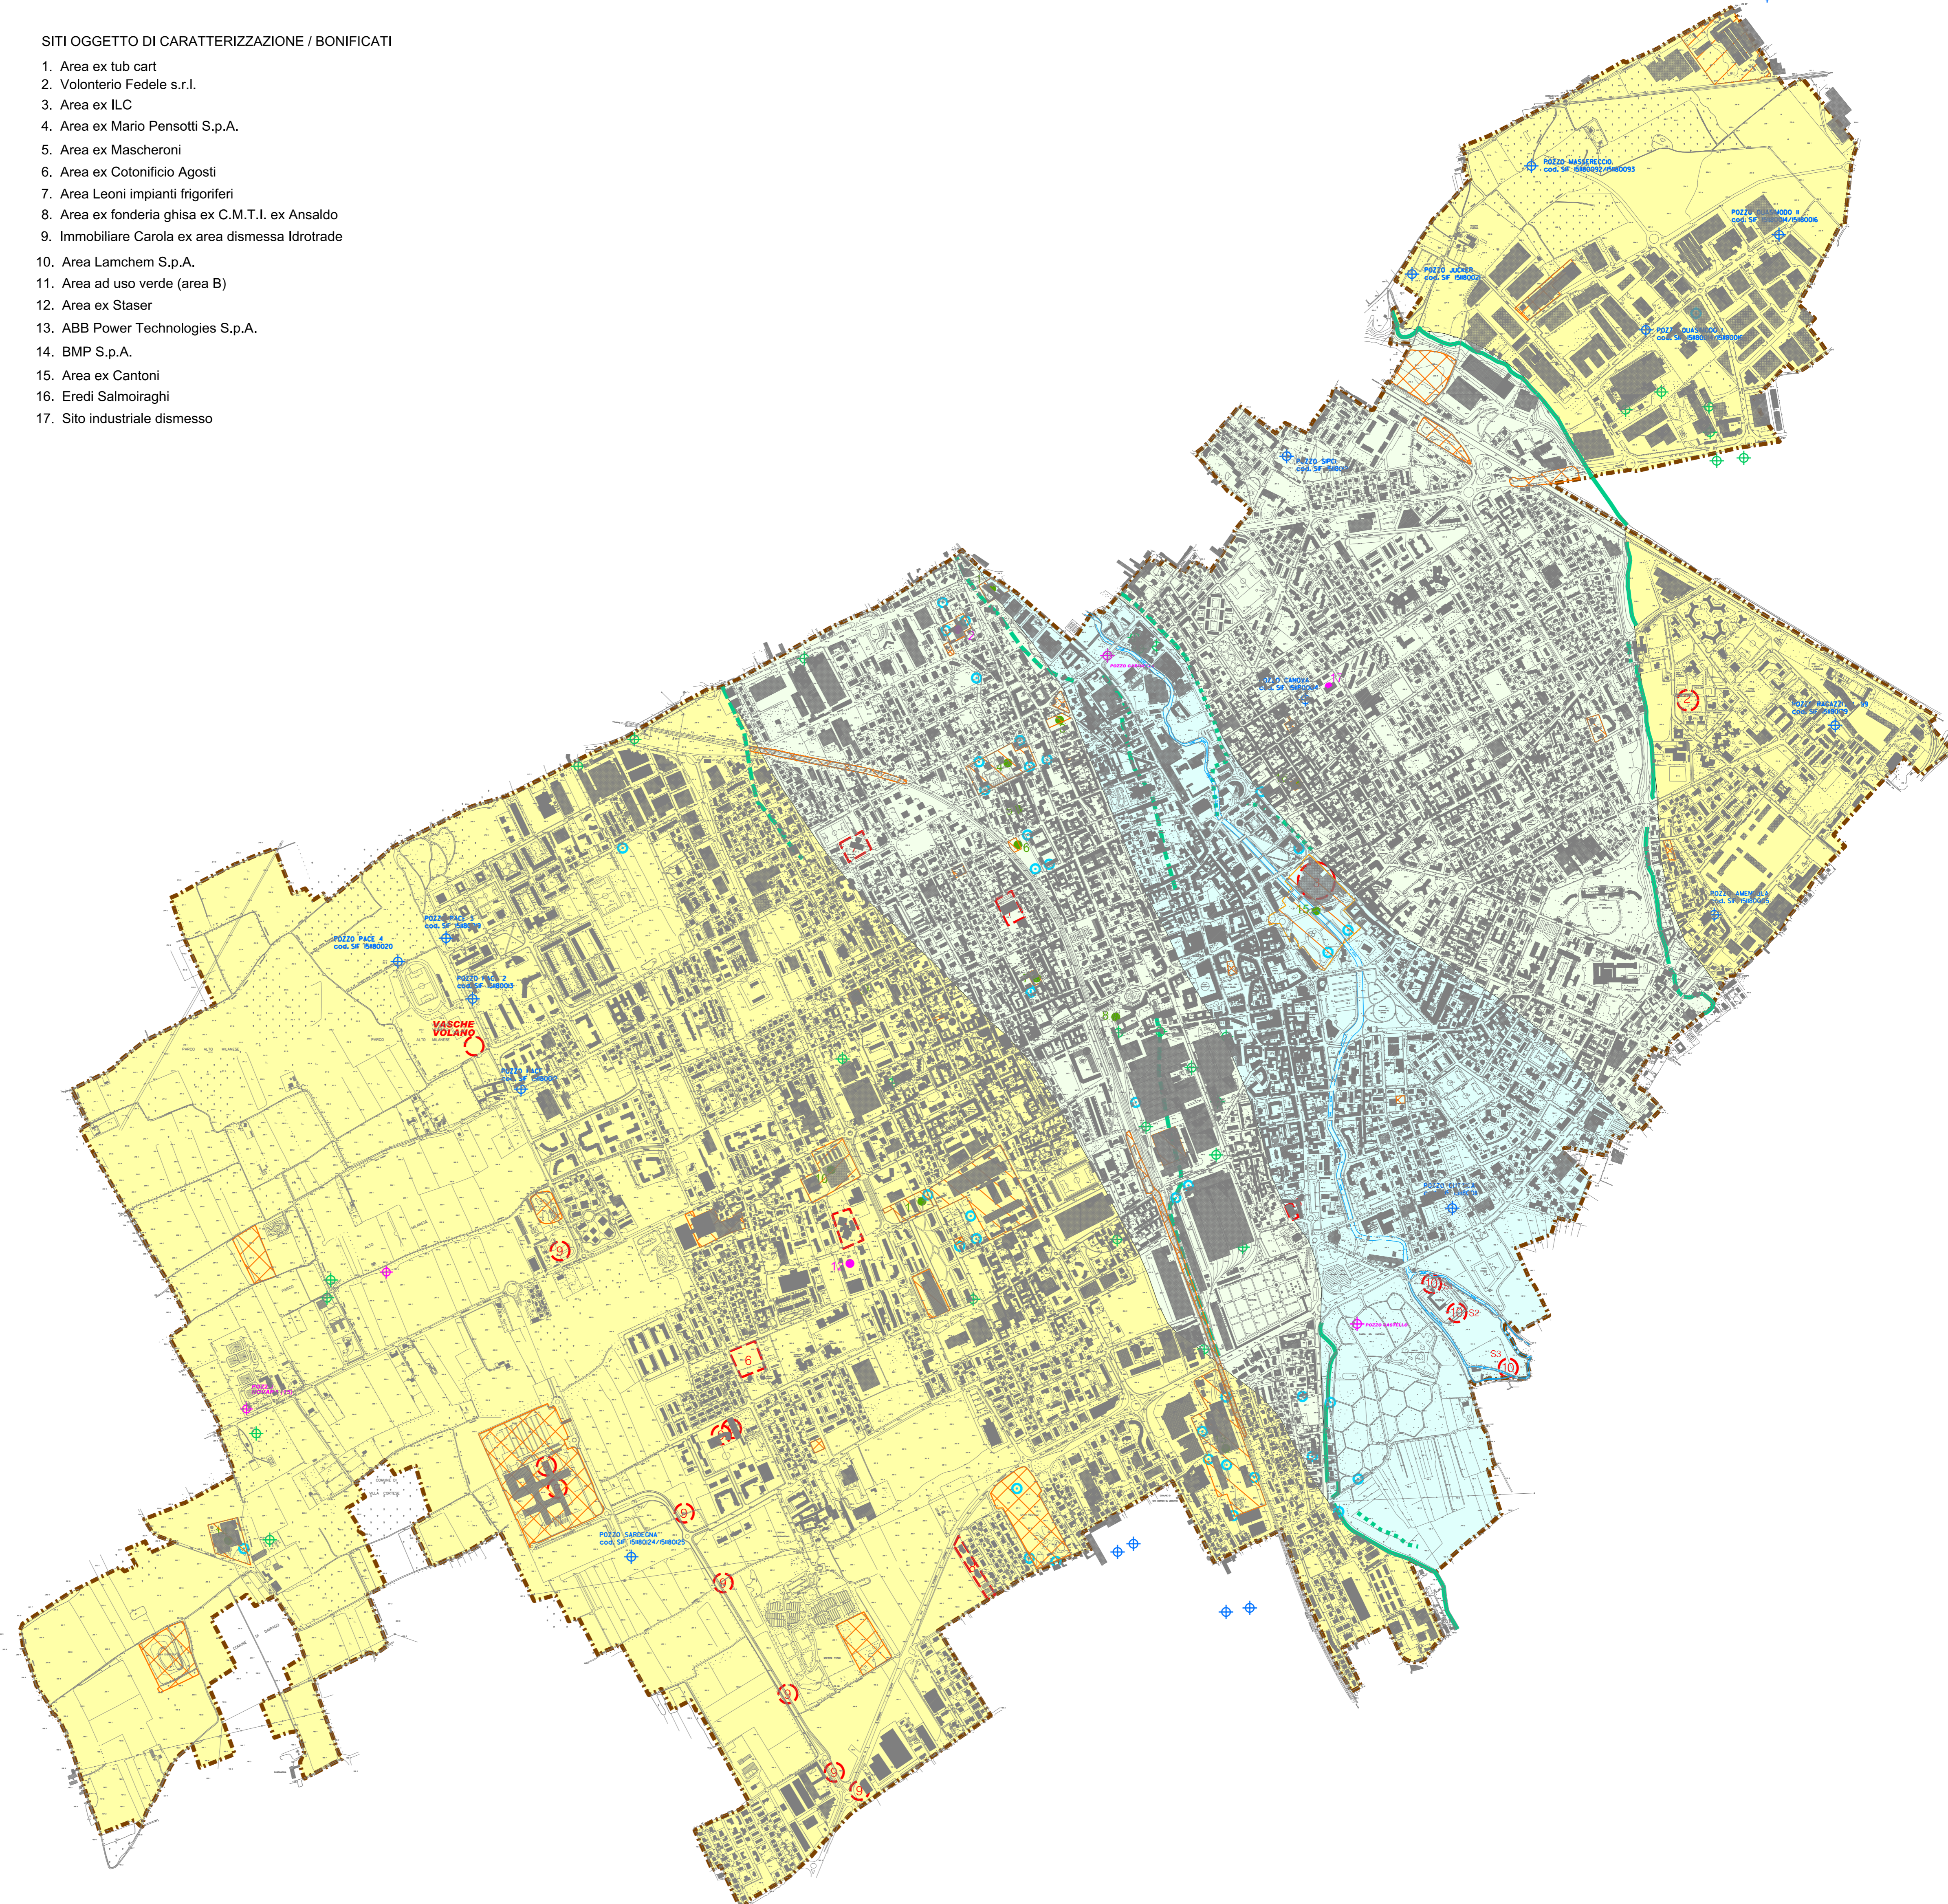
1. Area ex tub cart
2. Volonterio Fedele s.r.l.
3. Area ex ILC
4. Area ex Mario Pensotti S.p.A.
5. Area ex Mascheroni
6. Area ex Cotonificio Agosti
7. Area Leoni impianti frigoriferi
8. Area ex fonderia ghisa ex C.M.T.I. ex Ansaldo
9. Immobiliare Carola ex area dismessa Idrotrade
10. Area Lamchem S.p.A.
11. Area ad uso verde (area B)
12. Area ex Staser
13. ABB Power Technologies S.p.A.
14. BMP S.p.A.
15. Area ex Cantoni
16. Eredi Salmoiraghi
17. Sito industriale dismesso
